AUTOR: JOSE BAIXAULI PERONA  
TUTOR: IVAN CABRERA FAUSTO  
ESCUELA TÉCNICA SUPERIOR DE ARQUITECTURA  
CURSO: 2019-2020 | OCTUBRE 2019  
TITULACIÓN: GRADO EN FUNDAMENTOS DE LA ARQUITECTURA

El trabajo final de grado que se va a realizar se basa principalmente en el estudio de la evolución estructural del Campo de Mestalla y como estos cambios afectan a su tipología. Previamente a este estudio, se realizara un análisis de la historia del club la cual nos ayudara a entender el sentido que tiene este estadio y todos los condicionantes para su construcción y estructura empleada.

3. MESTALLA 1923-1936

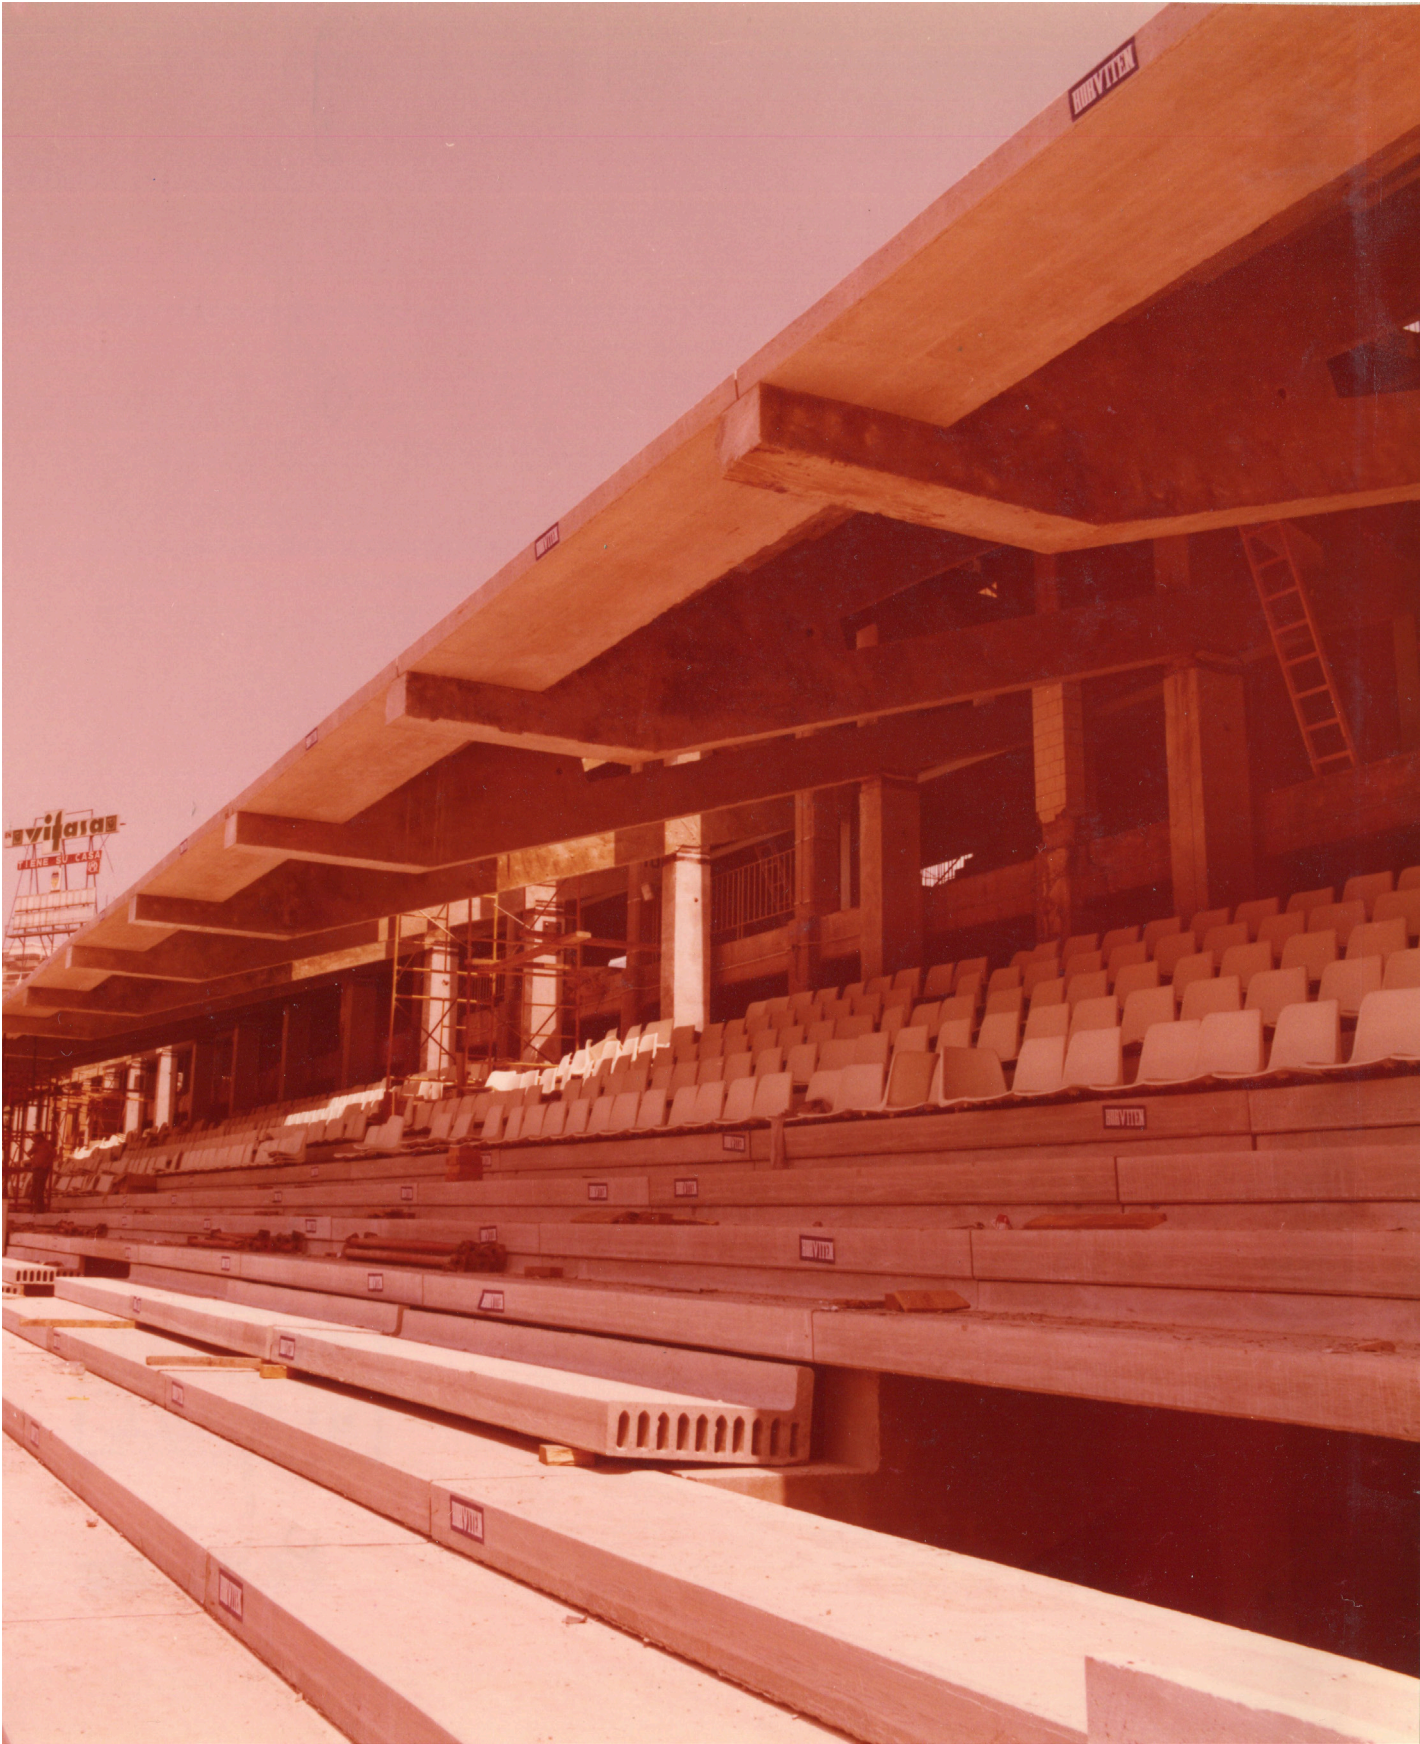
Figura 60. Fotografía de la nueva parte cubierta del Campo de Mestalla.

En esta ampliación del Estadio Luis Casanova es la primera vez que aparece un elemento de cubierta en una zona diferente a la tribuna principal. Con la construcción de la ampliación de la parte superior del graderío general, los arquitectos proyectaron una zona cubierta para 6.200 espectadores, esto se debió a que dicha ampliación se situó por encima de parte del graderío inferior, concretamente en las ultimas diez filas. Por lo tanto, al ser la propia grada de hormigón la que cumplía esta función de cubierta no se le dio ningún tratamiento especial mas allá de sellar las juntas de los diferentes elementos que componían la grada para que no se produjeran filtraciones (fig.60)(fig.61).

En cuanto a la relación de la cubierta con la estructura es una relación total, ya que esta la propia composicion estructural de vigas y losas alveolares la que componen el elemento de cubierta. Con lo cual, podemos decir que la parte cubierta de la grada inferior, la estructura y la cubierta, forman un conjunto indivisible el cual es el encargado de proteger a los espectadores que se sitúan en esta zona, ya que la grada de la parte cubierta se sustenta en el mismo pilar que la grada superior, la cual cumple la función de cubierta para los espectadores que se sitúan debajo de ella. También hay que destacar el pilar metálico que soporta la viga triangular de la grada superior, el cual trabaja a tracción y permite el vuelo de la grada sin que aparezca otro elemento estructural, en medio de la grada inferior para poder soportarla, como ocurría en la primera cubierta del estadio. En cuanto a la cubierta principal del estadio en esta época no sufre ninguna modificación, por lo tanto se mantienen las características mencionadas anteriormente.

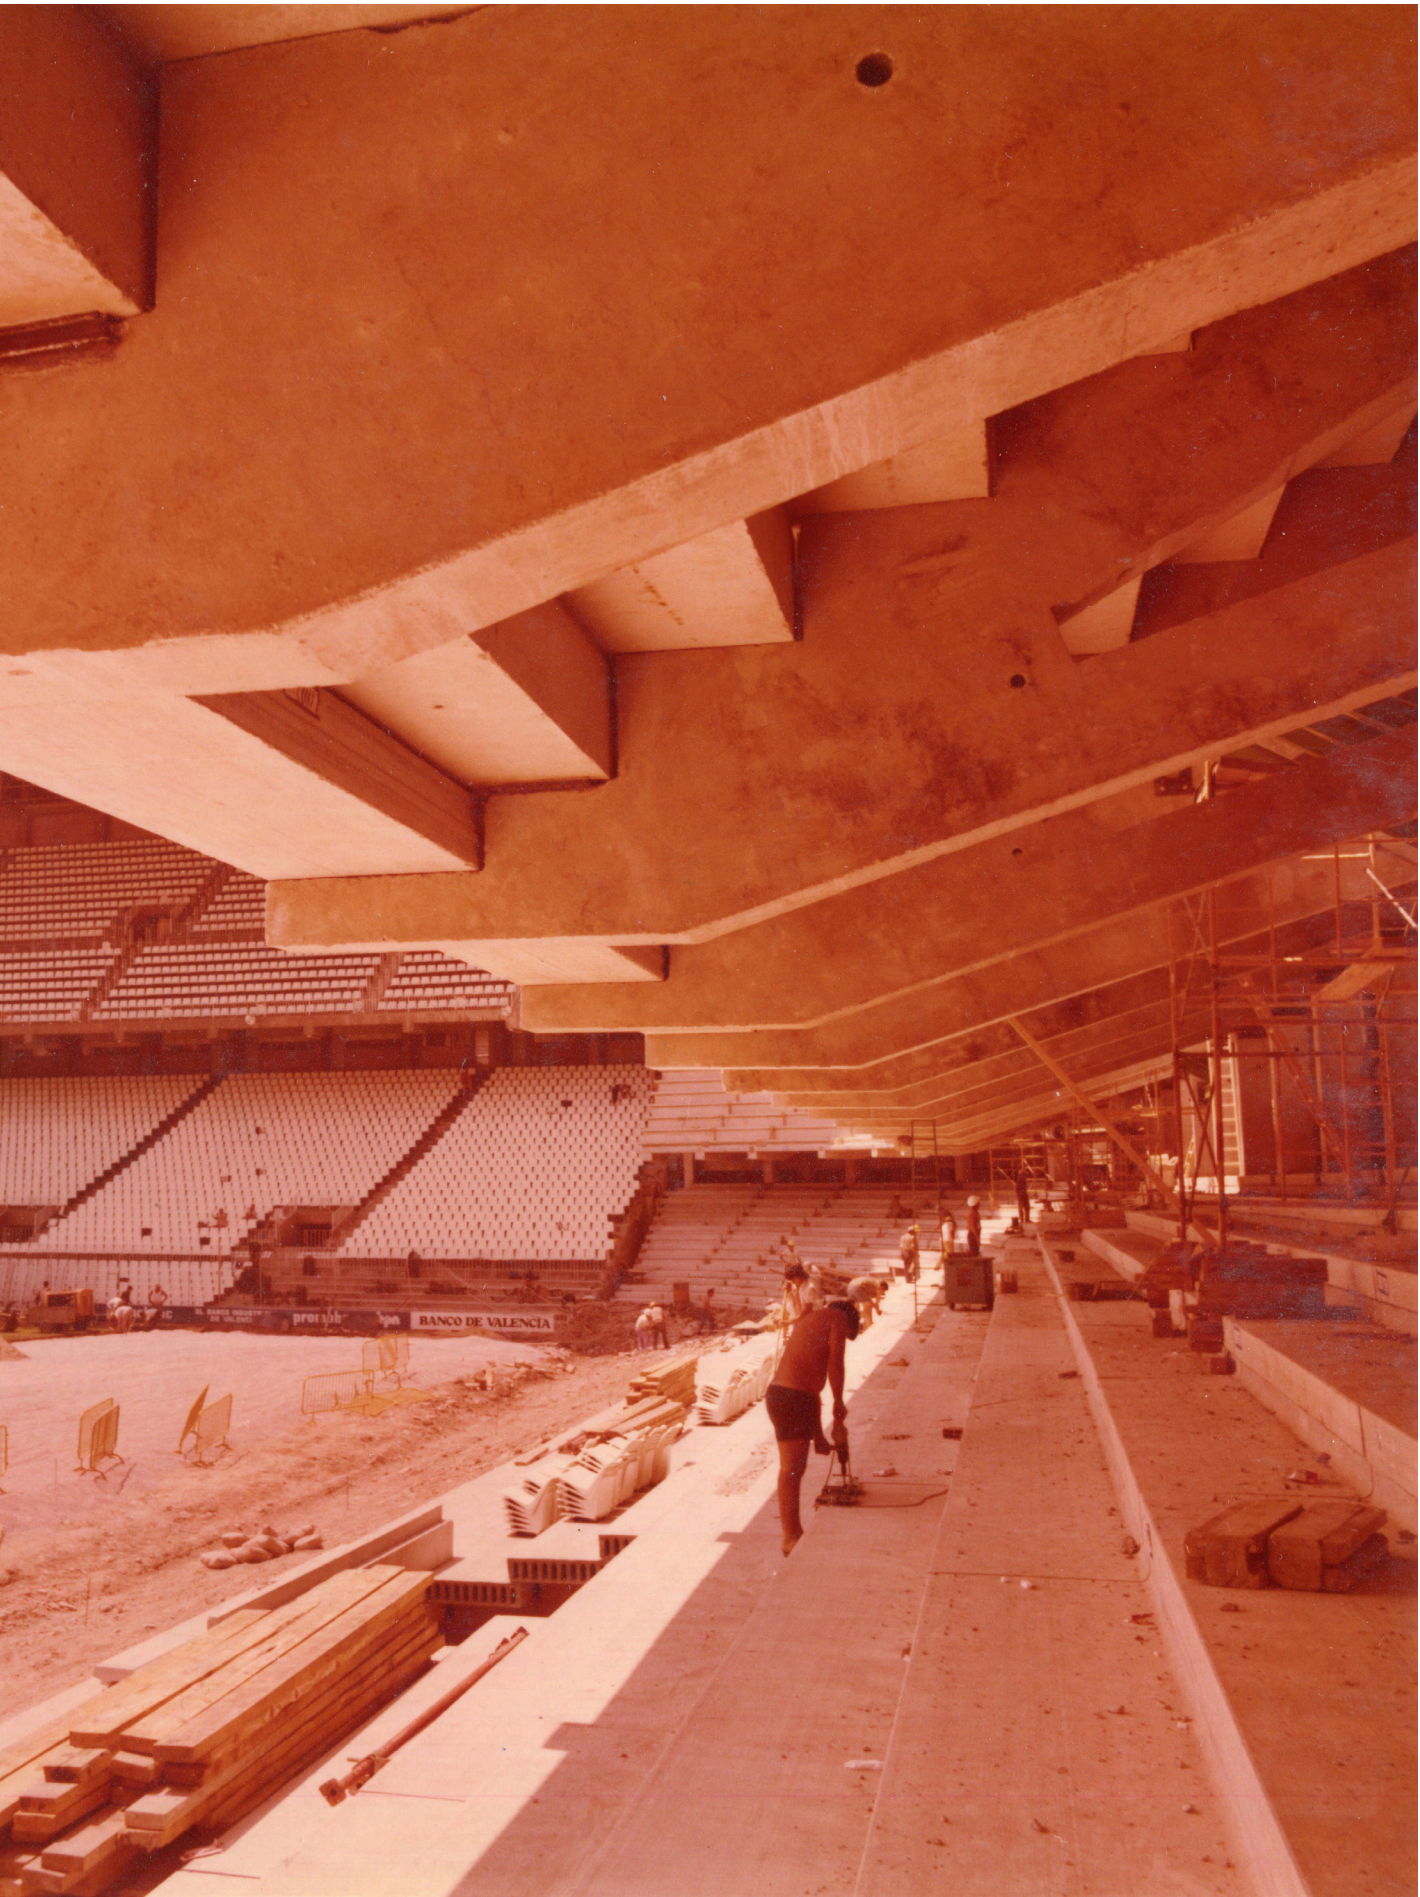
Figura 61. Fotografía de la nueva parte cubierta del Campo de Mestalla II.

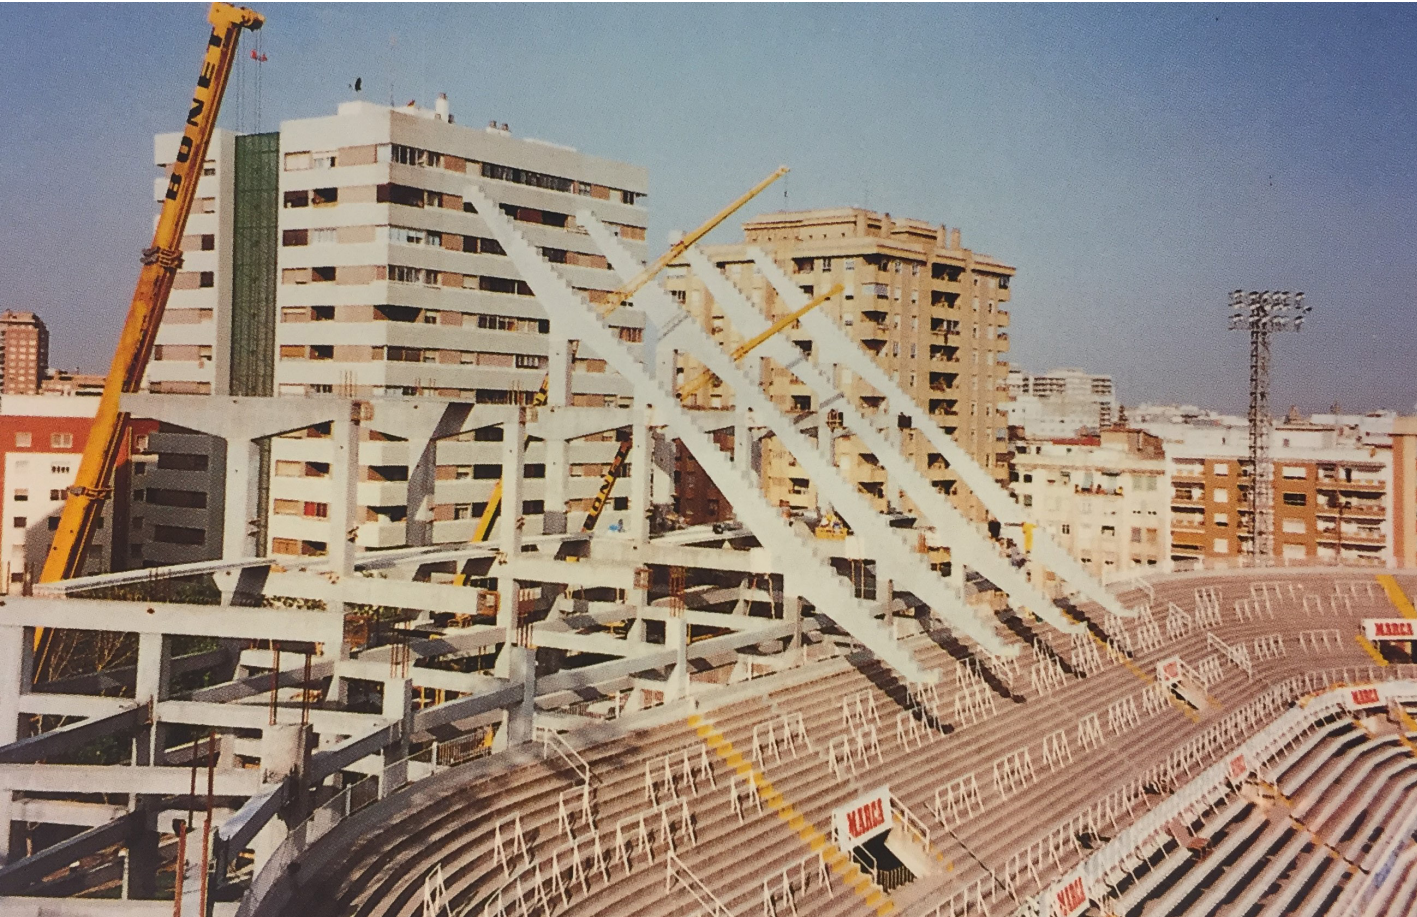
Figura 66. Fotografía de las obras del Campo de Mestalla en 1996.

Figura 66. Fotografía de las obras del Campo de Mestalla en 1996. Publicada en el libro Camp de Mestalla en 1998.

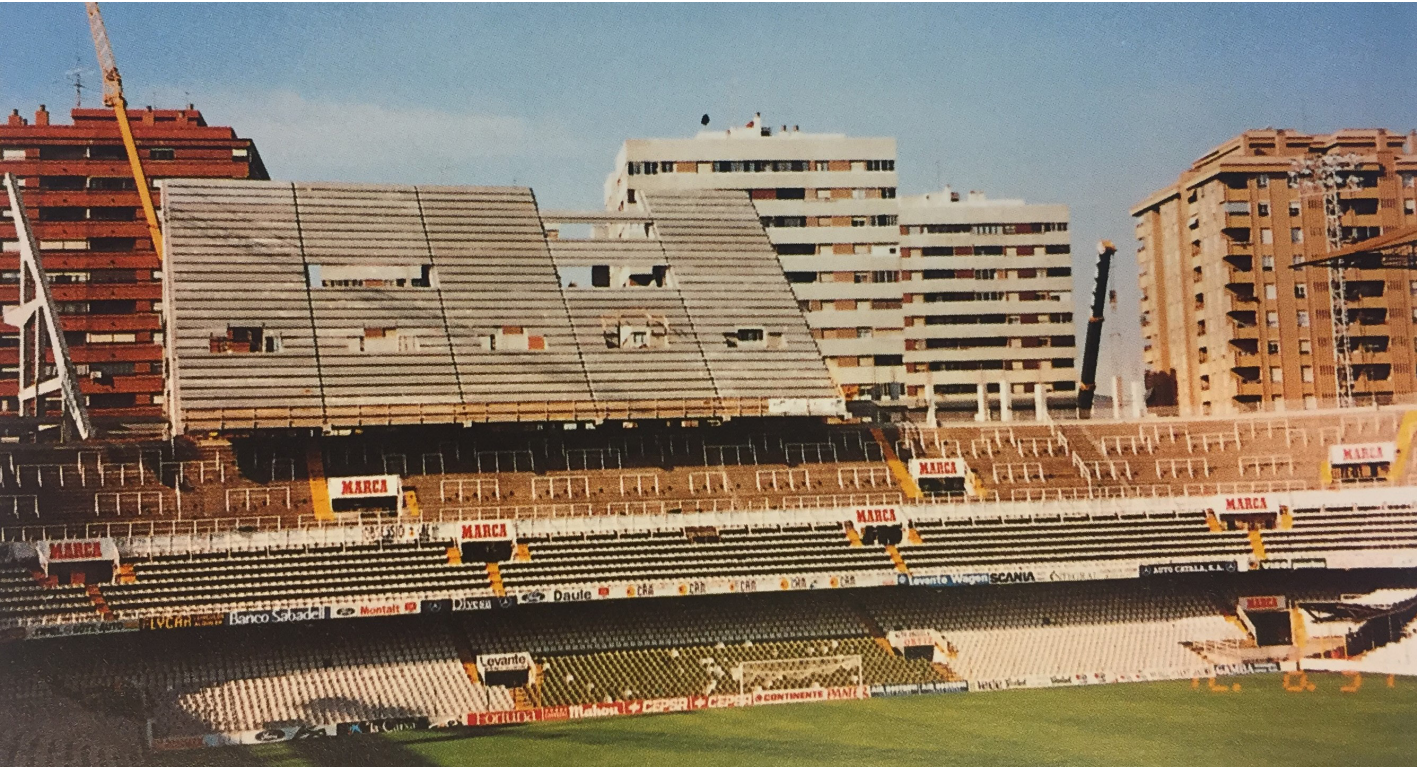
Figura 67. Fotografía de las obras del Campo de Mestalla en 1996 II.

Figura 67. Fotografía de las obras del Campo de Mestalla en 1996 II. Publicada en el libro Camp de Mestalla en 1998.

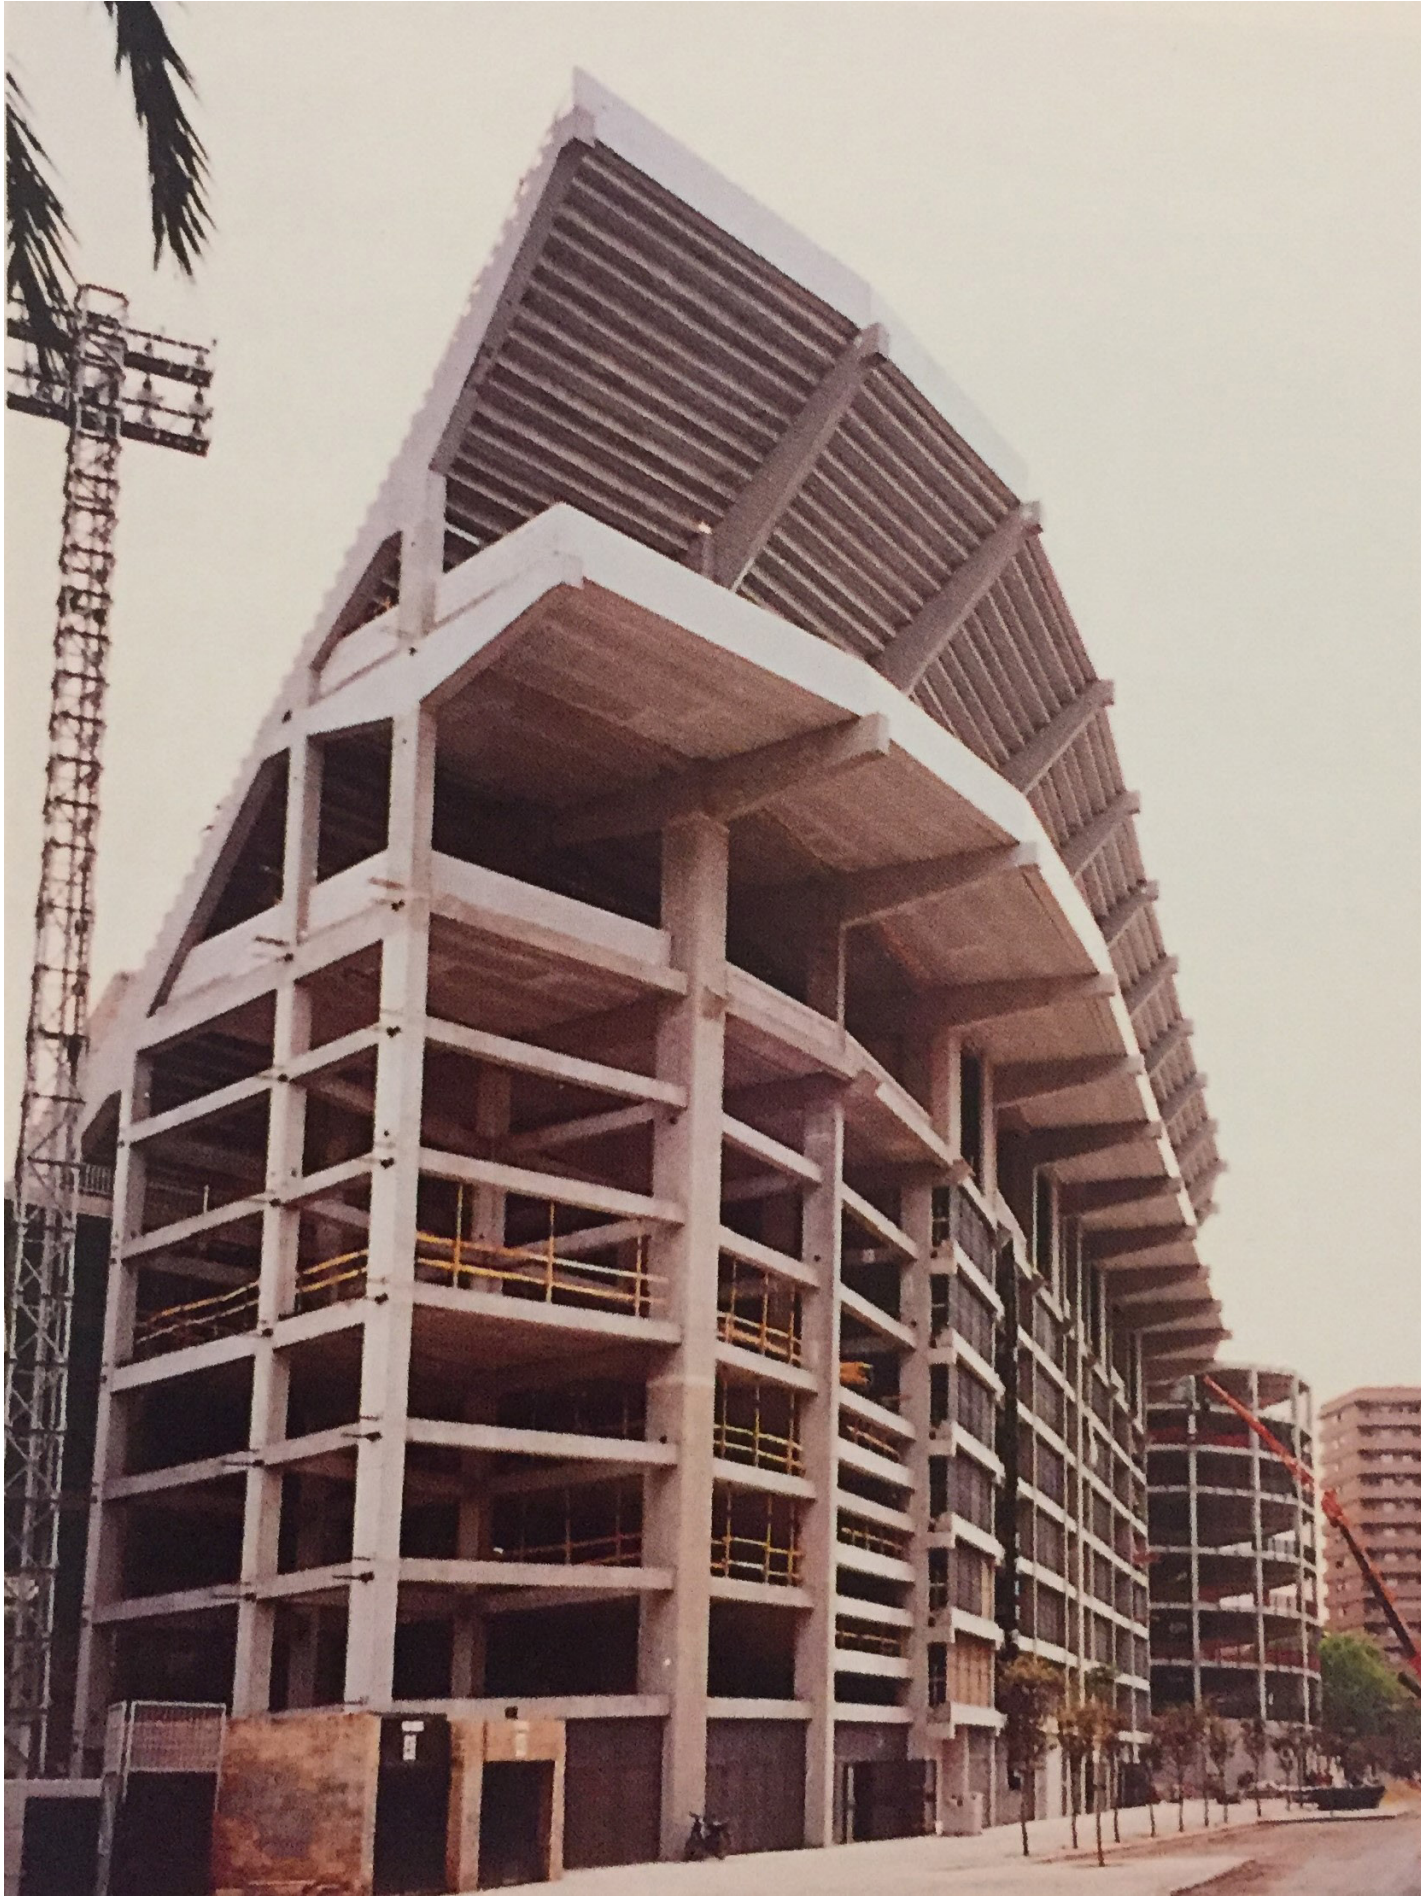
Figura 68. Fotografía de las obras del Campo de Mestalla en 1996 III.

Figura 68. Fotografía de las obras del Campo de Mestalla en 1996 III. Publicada en el libro Camp de Mestalla en 1998.

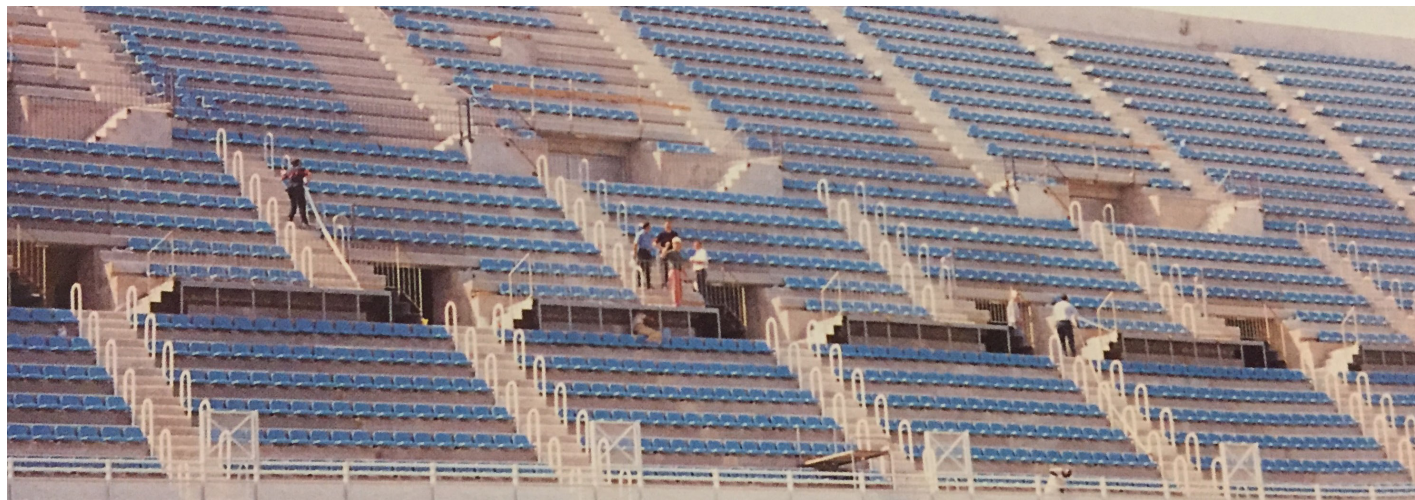
Figura 69. Fotografía de las nueva grada del Campo de Mestalla.

Mientras que, la circulación por el interior de la grada, se seguía produciendo en forma de anillo, por medio de dos bandejas de circulación situadas a diferentes alturas, de las cuales, en la bandeja inferior la circulación se producía atravesando los vanos entre pilares de los diferentes pórticos, sin embargo, en la bandeja superior, soportada por una viga y un pilar, la circulación se produce sin atravesar ningún pórtico, exceptuando en la grada longitudinal, ya que el único elemento que tiene por encima es la viga que sustenta la grada (fig.71). El acceso a estas bandejas de circulación se produce de dos formas, o bien mediante escaleras puntuales de ida y vuelta situadas en la parte mas cercana a la fachada, o bien mediante las dos nuevas torres cilíndricas situadas en dos de las esquinas del estadio, las cuales a parte del recorrido de la rampa, contaban con escalera y ascensor (fig.70). Por otra parte, el acceso a las nuevas gradas se produce igual que en la época anterior, mediante bocas de acceso situadas en la grada, las cuales estan situadas al nivel de las bandejas de circulación, por lo tanto el acceso a la grada se produce sin necesidad de subir ninguna escalera previa. Además, en la propia grada, los recorridos verticales se producen mediante unas escaleras situadas en la misma grada, desde la parte inferior hasta la parte superior de la misma, rodeando la boca de acceso cuando se encuentran con ella y así poder acceder a las diferentes filas, el recorrido horizontal se produce por los pasos de una misma fila de una anchura aproximada de 0,80 metros (fig.69).

Figura 69. Fotografía de las nueva grada del Campo de Mestalla. Publicada en el libro Camp de Mestalla en 1998.

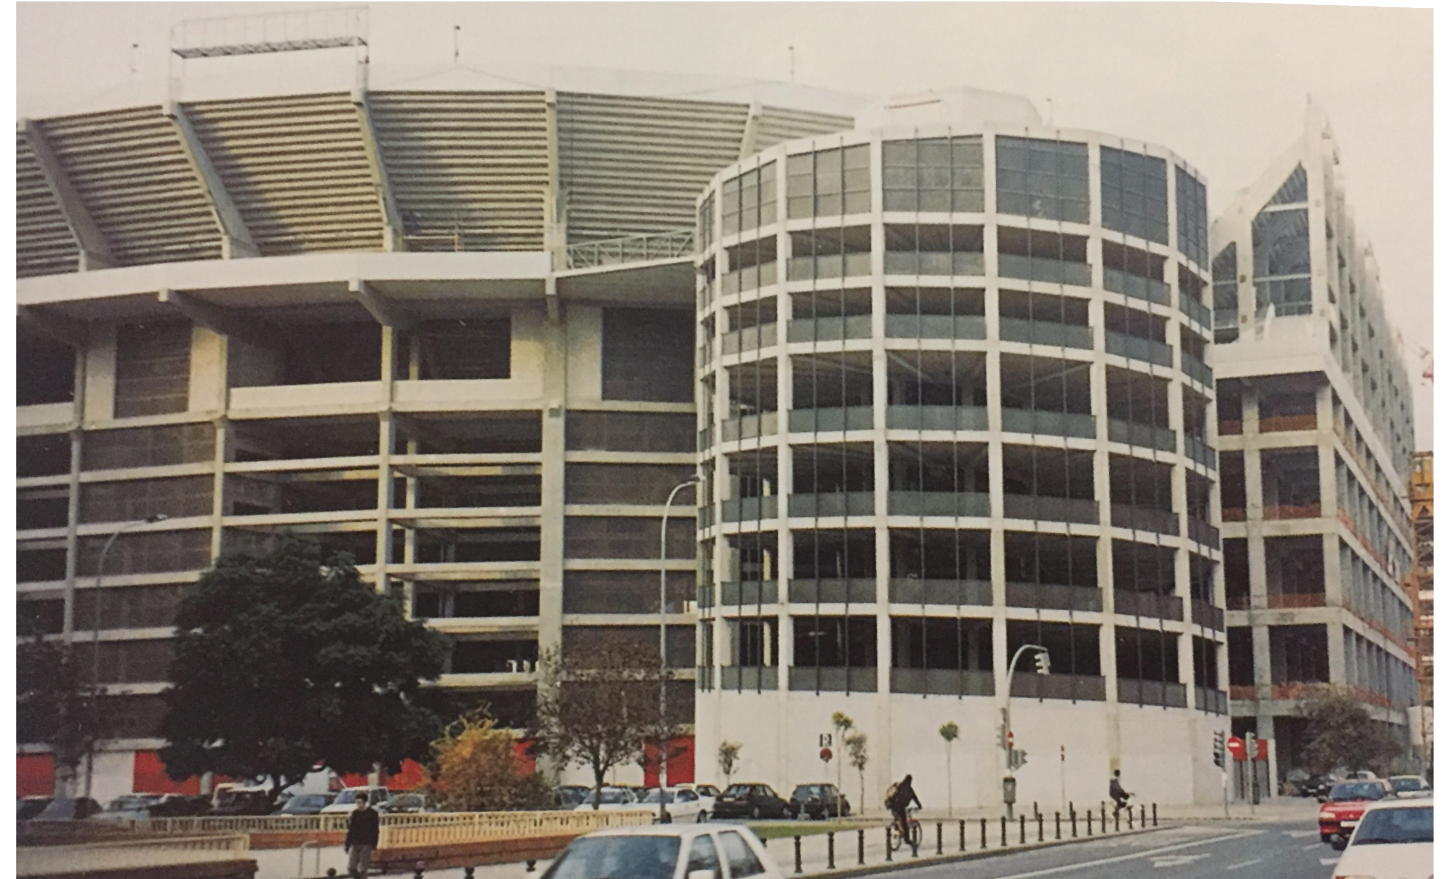
Figura 70. Fotografía de la nueva torre de acceso del Campo de Mestalla.

Figura 70. Fotografía de la nueva torre de acceso del Campo de Mestalla. Publicada en el libro Camp de Mestalla en 1998.
